ata ata ata ata ata	PRACOWNIA PROJEKTOWA Soczyński Mirosław	STADIUM OPACZOWANIA PROJEKT BUDOWLANY	TYTUŁ RYSUNKU RZUT PRZYZIEMIA - INWENTARYZACJA PRZEMUROWANIA	RODZAJ BUDOWLANA
	59-800 LUBAN Ul. Cmentarna 1 pp_ata@poczta.onet.pl			
ata ata ata	INWESTOR SSENP S.A. 58-400 Kamienna Góra, ul. Papieża Jana Pawła II 11A NADZORCA INWESTYCYJNY 59-800 Luban, ul. Gazowa dz. nr 16/6 Obr. 0004, AM 8	ZAMAWIENIE BUDOWLANE Remont dachu bud. dawnej parowozowni wachlarzowej w Lubaniu	PROJEKTANT mgr inż. MIROSŁAW SOCZYŃSKI DOŚwiadczenie nr upr.: 263194 UM JS, 1996	WYKONAWCA 3TGV 1
ata ata			OPISOWANE mgr inż. arch. IRMA STEFANOWICZ	SKALA 1:200
				DATA 05-2024

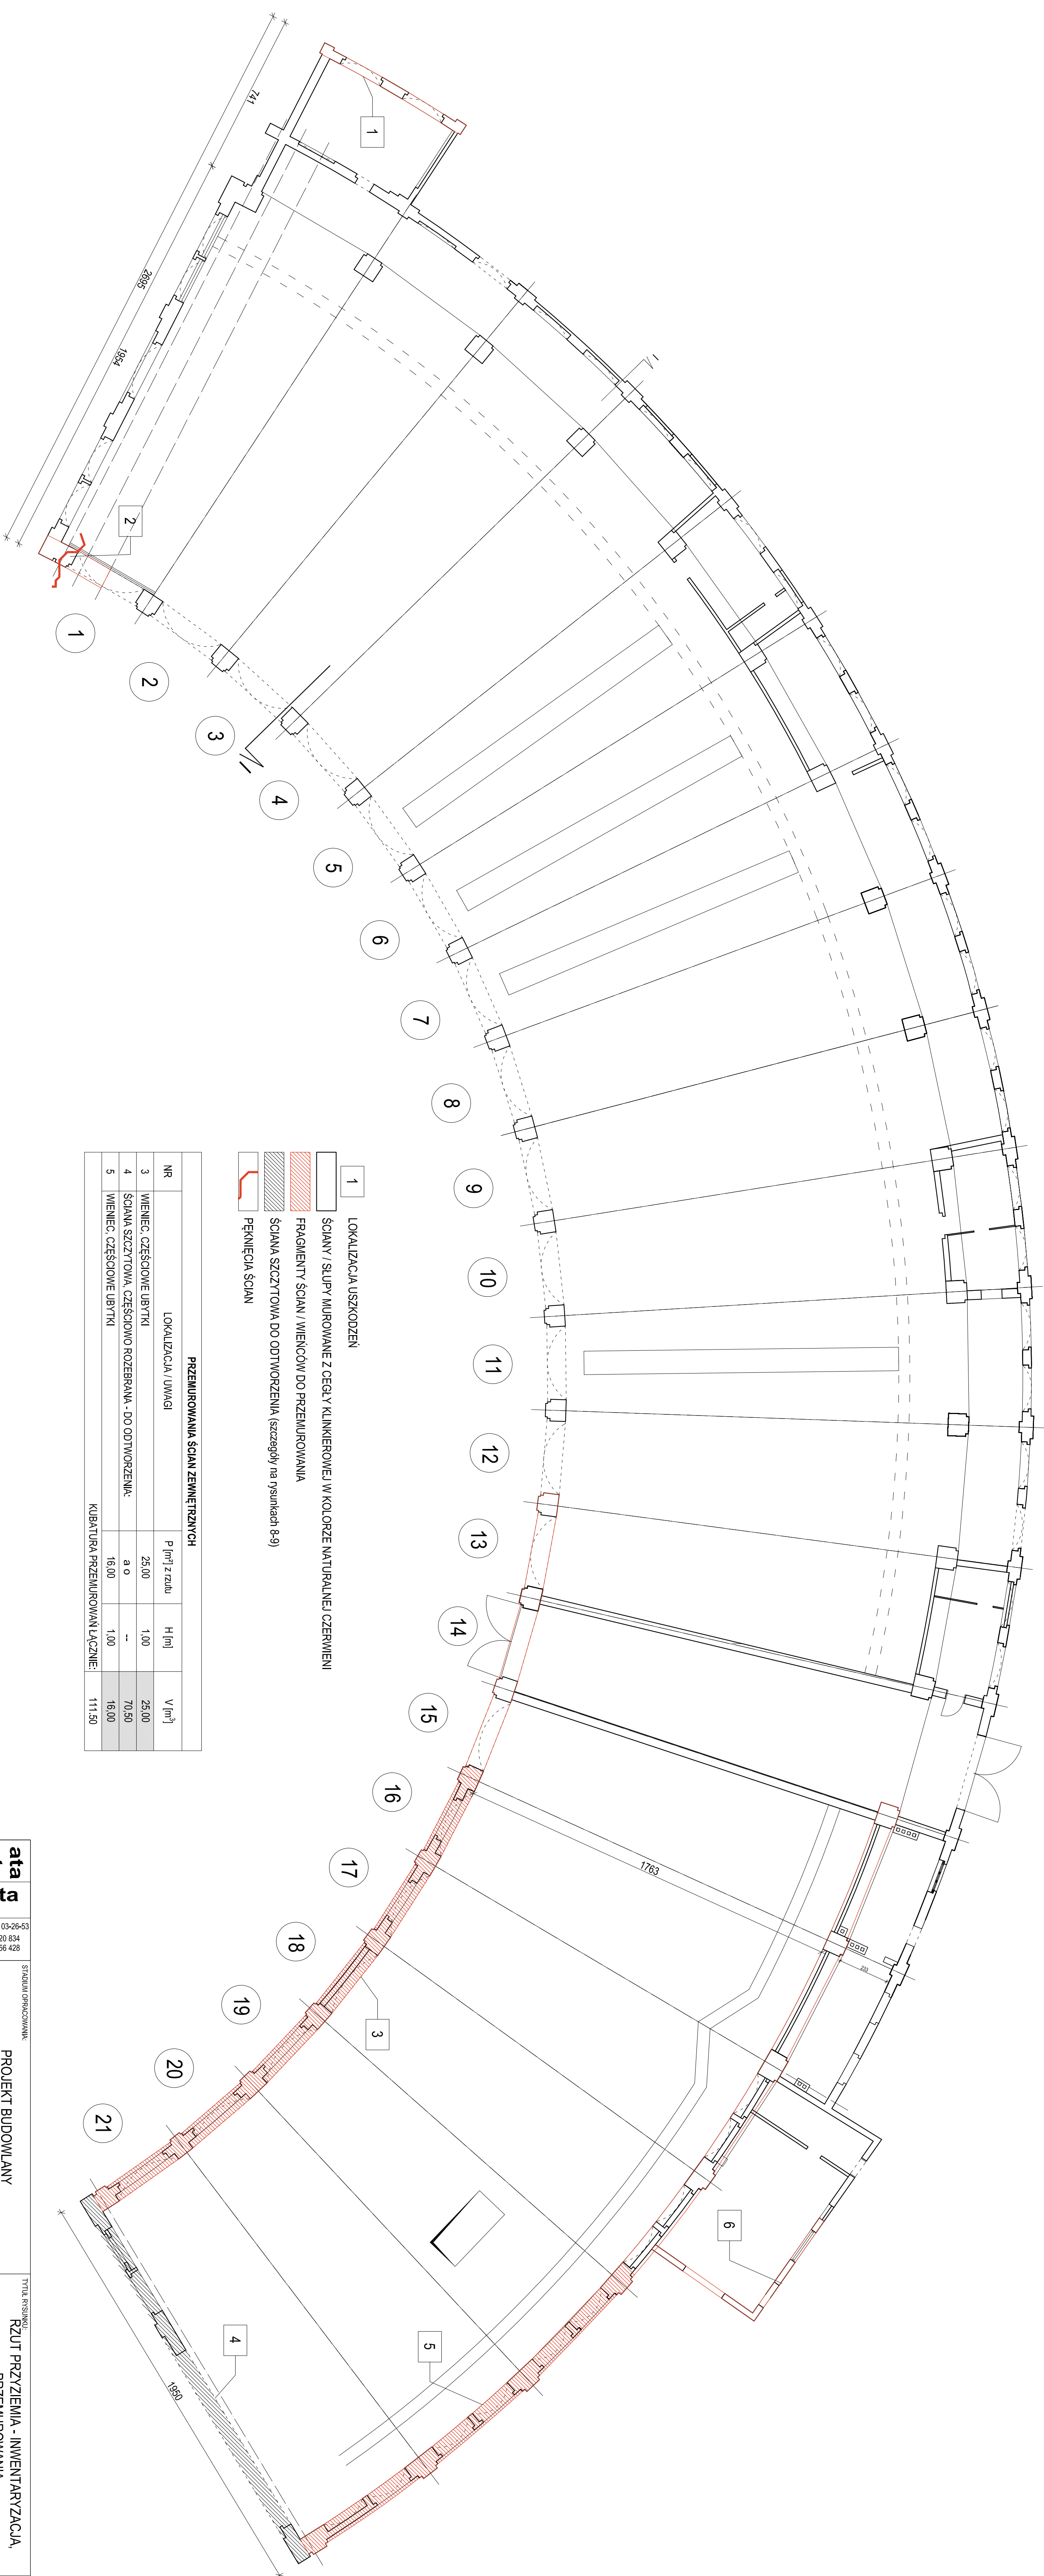
- 1 LOKALIZACJA USZKODZEN
- 2 SZKIANY / SZUPY / MUROWANIE Z CEGIŁY / KLINKEROWIEJ W KOLORZE NATURALNEJ / CZERNIENI
- 3 FRAGMENTY ŚCIAN / WIENCÓW DO PRZEMUROWANIA
- 4 ŚCIANA SZCZYTOWA DO ODTWORZENIA (szczegóły na rysunkach 8-9)
- 5 WIENIEC CZĘŚCIOWE UBYTKI
- 6 PEKNIĘCIA ŚCIAN

PRZEMUROWANIA ŚCIAN ZEMIENTRZYBYCH				
NR	LOKALIZACJA / UWAGI	P [m ² z rzędu]	H [m]	V [m ³]
3	WIENIEC CZĘŚCIOWE UBYTKI	25,00	1,00	25,00
4	ŚCIANA SZCZYTOWA, CZĘŚCIOWO ROZEBRANA - DO ODTWORZENIA	8,0	--	70,90
5	WIENIEC CZĘŚCIOWE UBYTKI	16,00	1,00	16,00
KUBATURA PRZEMUROWAŃ ŁĄCZNYCH				111,90
