ata ata ata ata ata ata ata ata	PRACOWNIA PROJEKTOWA ata Szczytnickiej Wieżycy 58-600 LUBAŃ Ul. Conotkina 1 pp. ata@poczta.onet.pl NIP 615-10-05-553 tel 602 620 694 tel 602 256 428	STADIUM OPRACOWANIA: PROJEKT BUDOWLANY ZAMIERZENIE BUDOWLANE: Remont dachu bud. dawnej parowozowni wachlarzowej w Lubaniu INWESTOR: SSEMP S.A. 58-400 Kamienna Góra, ul. Papieża Jana Pawła II 11A NAZWA / ADRES OBIEKTU: 59-800 Lubań, ul. Gazowa dz. nr 16/8, Obr. 0004, AM 8	TYTUŁ RYSUNKU: RZUT DACHU - INWENTARYZACJA BRANŻA: BUDOWLANA PROJEKTANT: mgr inż. MIROSŁAW SOCZYŃSKI DOS/BO/0164/01 nr upr.: 2631/94 UW JG, 19/96 OPRACOWAŁ: mgr inż. arch. IRMA STEFANOWICZ NR RYSUNKU: 4 SKALA: 1:200 DATA: 01-2024

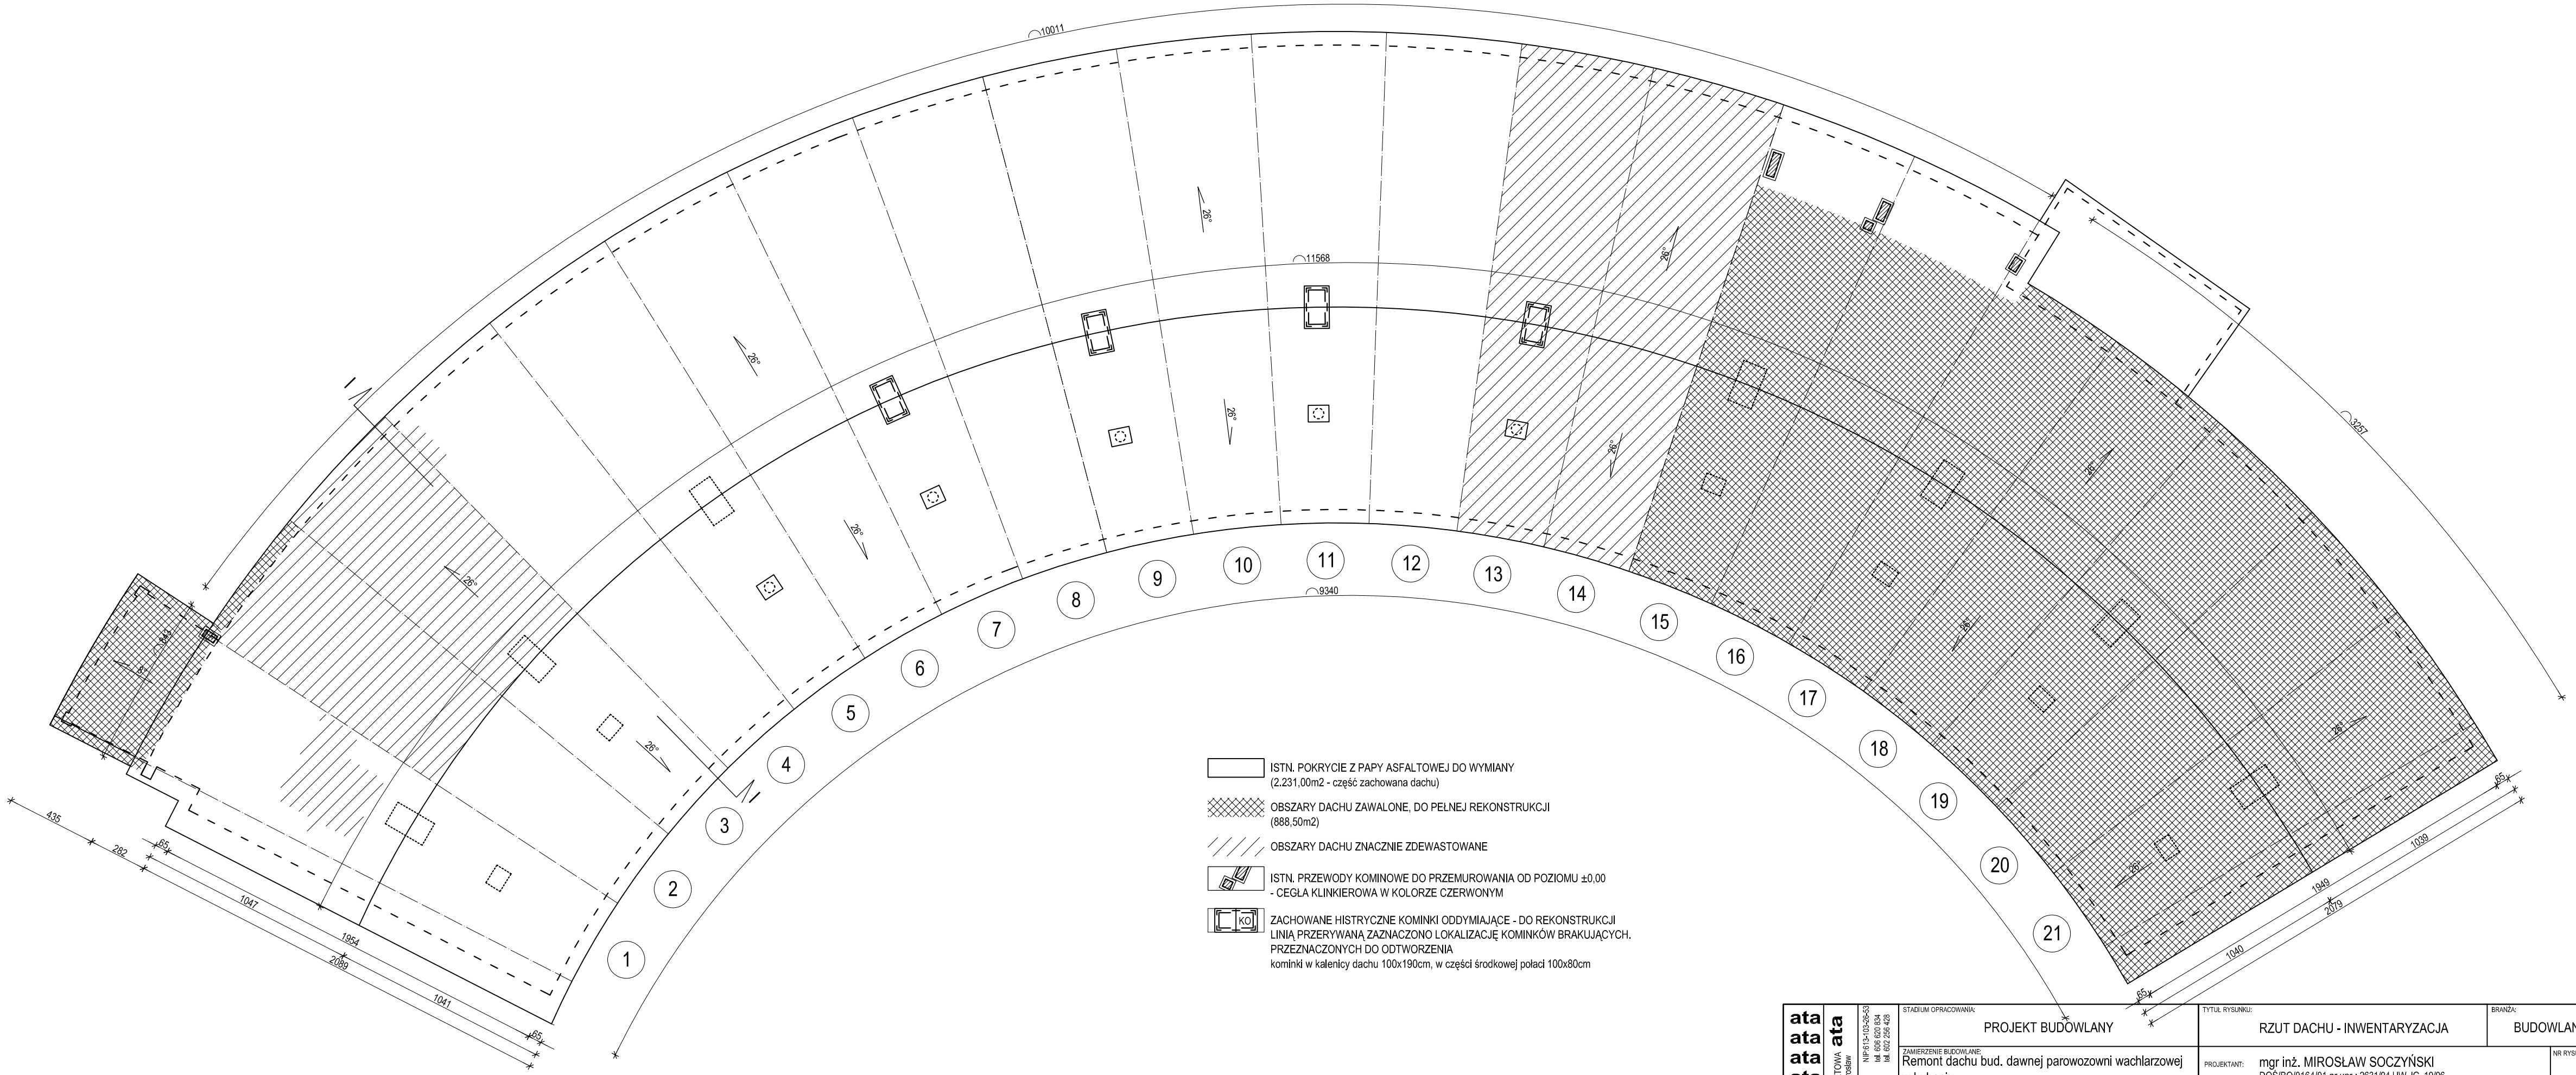
ISTN. POKRYCIE Z PAPY ASFALTOWEJ DO WYMIANY
(2.231,00m2 - część zachowana dachu)

OBSZARY DACHU ZAWALONE, DO PEŁNEJ REKONSTRUKCJI
(888,50m2)

OBSZARY DACHU ZNACZNIE ZDEWASTOWANE

ISTN. PRZEWODY KOMINOWE DO PRZEMUROWANIA OD POZIOMU ±0,00
- CEGŁA KLINKIEROWA W KOLORZE CZERWONYM

ZACHOWANE HISTRYCZNE KOMINKI ODDYMIAJĄCE - DO REKONSTRUKCJI
LINIĄ PRZERYWANĄ ZAZNACZONO LOKALIZACJĘ KOMINKÓW BRAKUJĄCYCH.
PRZEZNACZONYCH DO ODTWORZENIA
kominki w kalenicy dachu 100x190cm, w części środkowej połaci 100x80cm
