STADIUM OPRACOWANIA: PROJEKT BUDOWLANY

TYTUL RYSUNKU: RZUT PRZYZIEMIA - INWENTARYZACJA, PRZEMUROWANIA

ZAMIERZENIE BUDOWLANE: Remont dachu bud. dawniej parowozowni wachlarzowej w Lubaniu

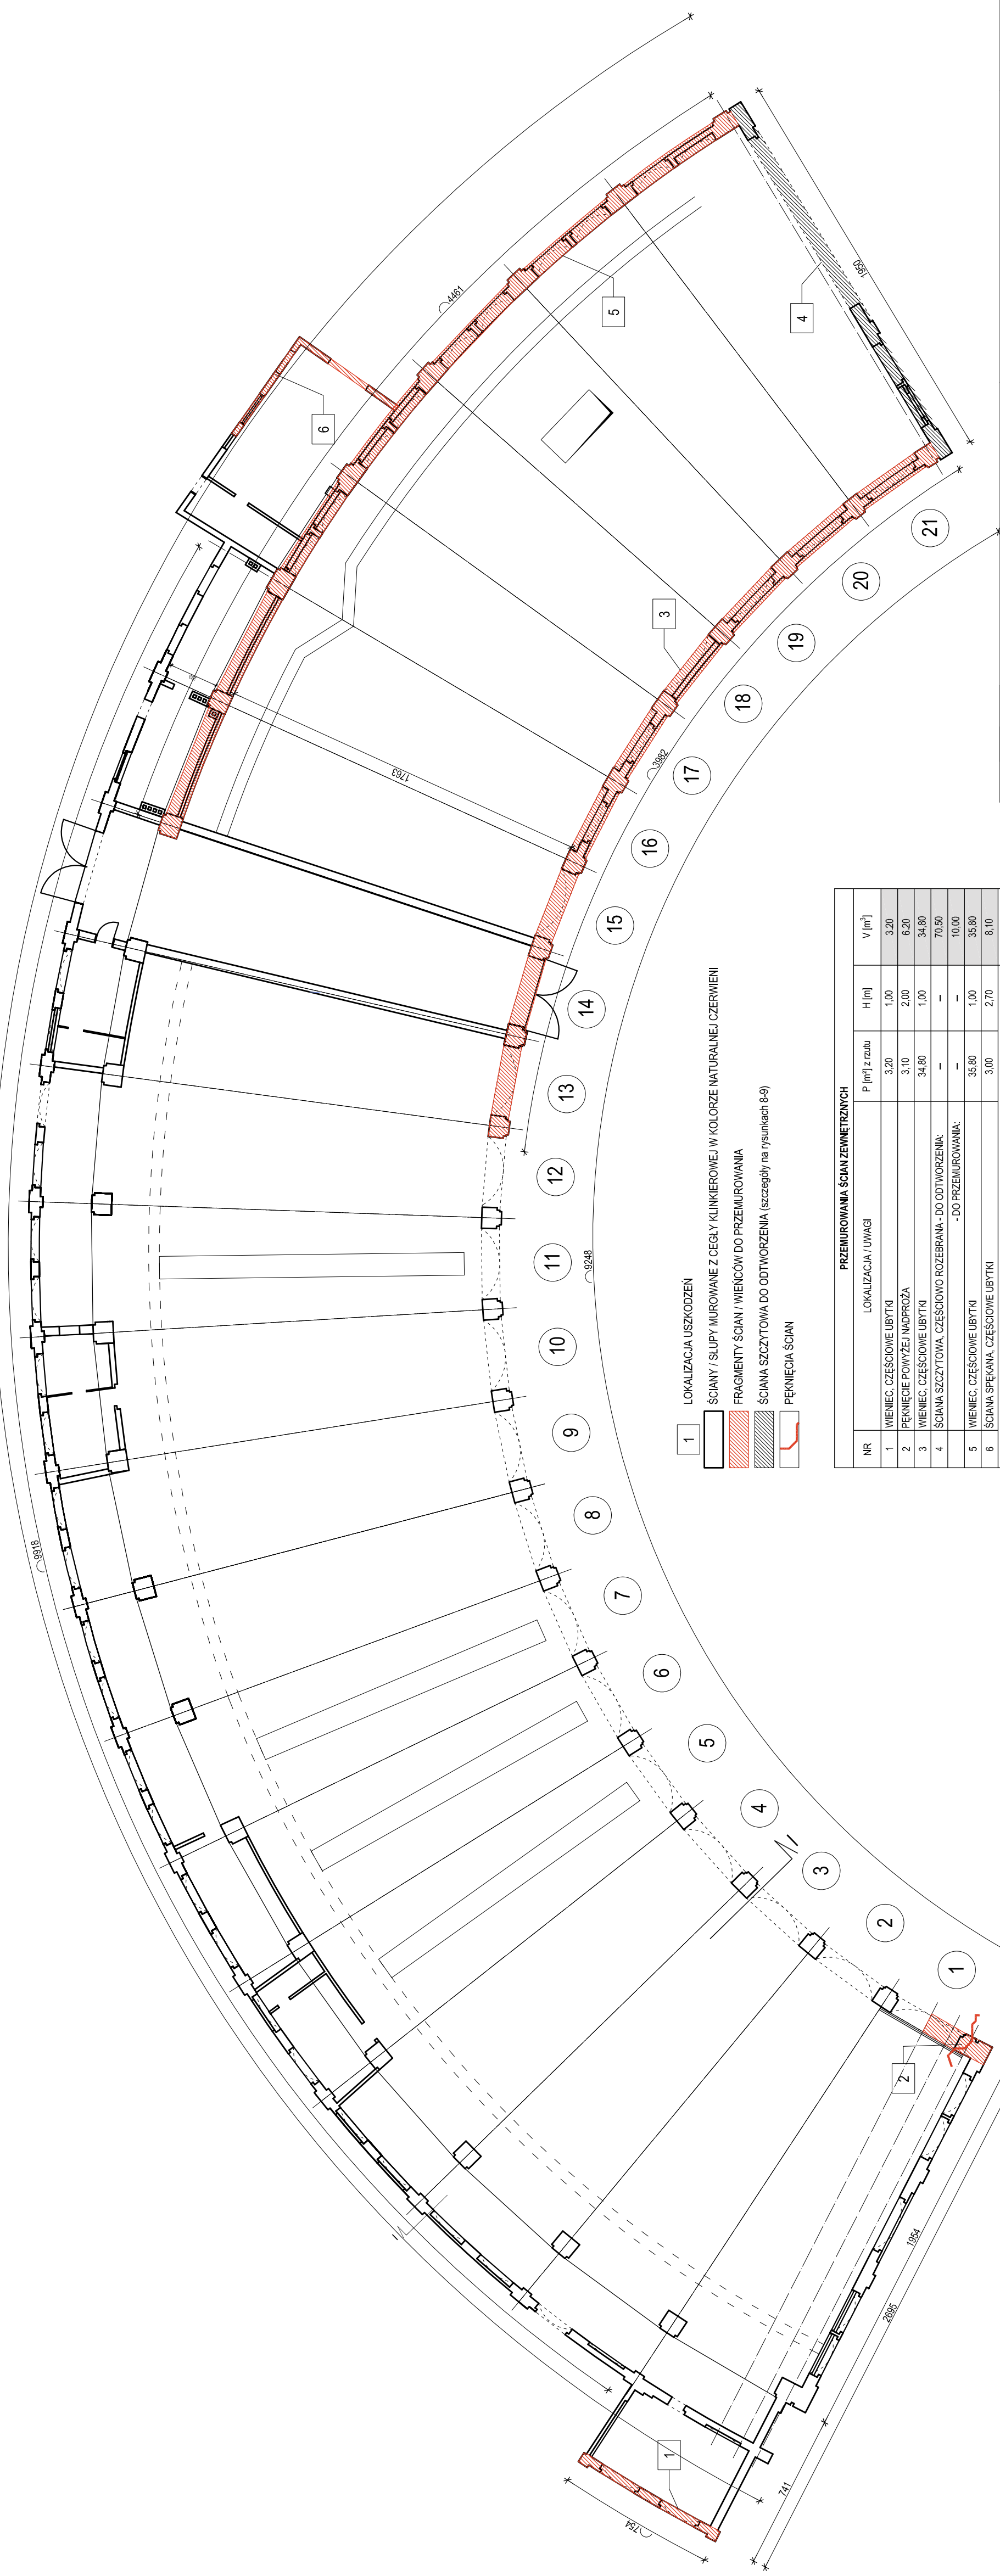
NR RYSUNKU: 3

- 1 LOKALIZACJA USZKODZEŃ
- 2 ŚCIANY / SŁUPY MUROWANE Z CEGŁY KLINKEROWEJ W KOLORZE NATURALNEJ / CZERWIENI
- 3 FRAGMENTY ŚCIAN / WIENCÓW DO PRZEMUROWANIA
- 4 ŚCIANA SZCZYTOWA DO ODTWORZENIA (szczegóły na rysunkach 8-9)
- 5 PEKNIĘCIA ŚCIAN

NR	LOKALIZACJA / UWAGI	P [m ²] z rzutu	H [m]	V [m ³]
1	WIENIEC, CZĘŚCIOWE UBYTKI	3,20	1,00	3,20
2	PEKNIĘCIE POWYŻEJ NADPROŻA	3,10	2,00	6,20
3	WIENIEC, CZĘŚCIOWE UBYTKI	34,80	1,00	34,80
4	ŚCIANA SZCZYTOWA, CZĘŚCIOWO ROZEBRANA - DO ODTWORZENIA: - DO PRZEMUROWANIA:	-	-	70,50
5	WIENIEC, CZĘŚCIOWE UBYTKI	35,80	1,00	35,80
6	ŚCIANA SPEKANA, CZĘŚCIOWE UBYTKI	3,00	2,70	8,10
KUBATURA PRZEMUROWANIA ŁĄCZNE:				168,60
